2.4 SCAVI E RESTAURI DEL SISTEMA IDRAULICO DEL MNG

3.1 SCAVO ARCHEOLOGICO: OP.49, MNG

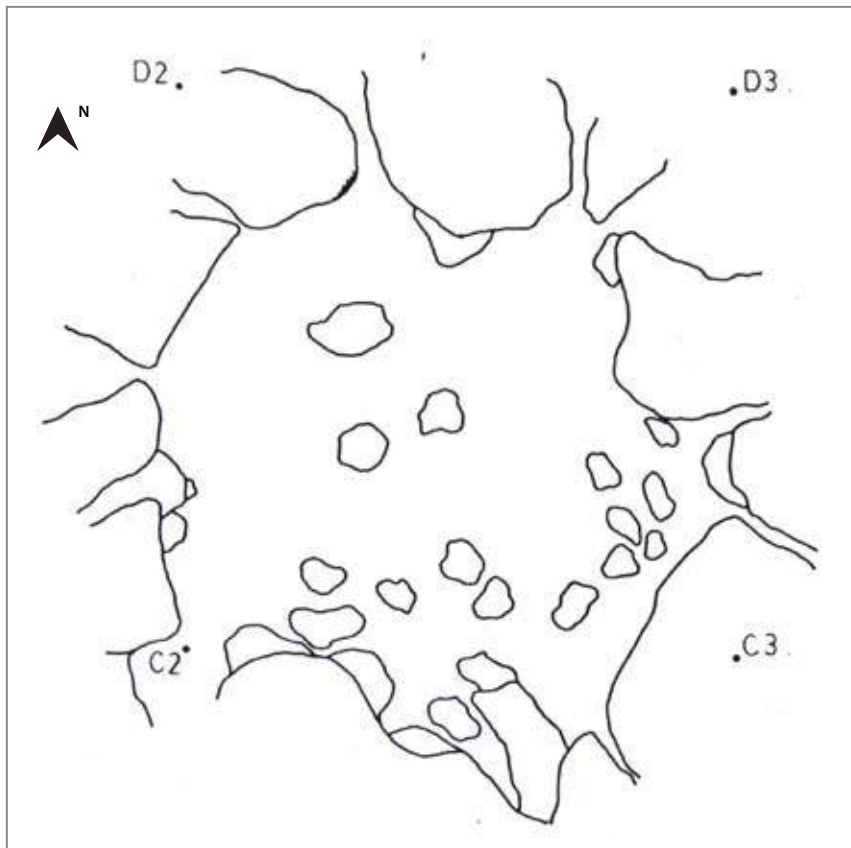
Fig. 4-2.4

Rasgo 2, livello 9 (45 cm s.s.)
scala 1:20
(Fernández E., Ramírez J.,
1982: fig.3)

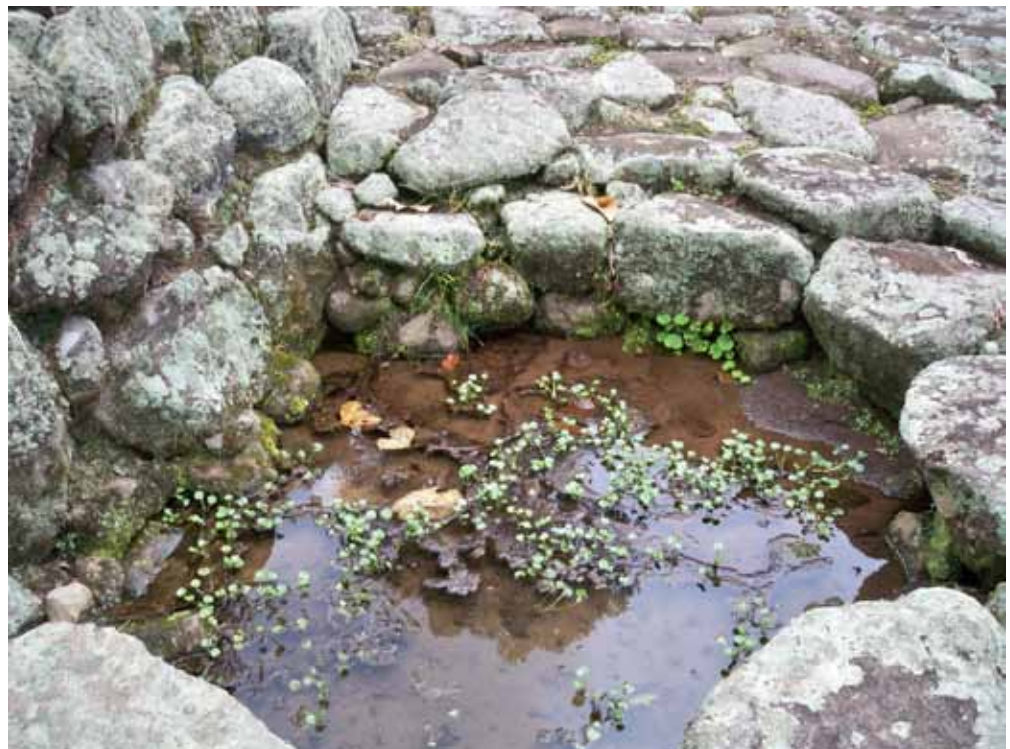
Fig. 5-2.4

Pozo Ciego 1-H-52,
denominato pozzo18 da
Dubón J., Solís H., Fonseca O., (1984)
(Vidal P., 2014: fig.7)

- “Pozzo cieco” 18: al momento delle operazioni di pulizia il pozzo si trovava pieno di acqua apparentemente stagnante; si è proceduto inizialmente alla rimozione dell’acqua con dei secchi con l’intento di svuotare completamente la struttura dall’acqua contenente. Ben presto ci si è resi conto dell’impossibilità di questa azione, dovuta dal fatto che il flusso d’acqua in ingresso al “pozzo” è costante. Rimuovendo la vegetazione flottante sull’acqua e un po’ di sedimento superficiale è stato possibile individuare un punto di entrata dell’acqua a circa 30 cm dalla superficie situato in direzione della struttura 2 e un punto di uscita dell’acqua, sempre alla stessa distanza dalla superficie della struttura (disposta sul piano inclinato della *calzada* lastricata) in direzione del *embalse* 8. Pare che la via di uscita sia ostruita dato che l’acqua defluisce dal pozzo molto lentamente, possibile causa della apparente “stagnazione” dell’acqua al suo interno. A causa della grande quantità d’acqua e di sedimento che complicavano la visibilità non è stato possibile né sondare il fondo della struttura, né documentarne esattamente la forma né le caratteristiche strutturali.

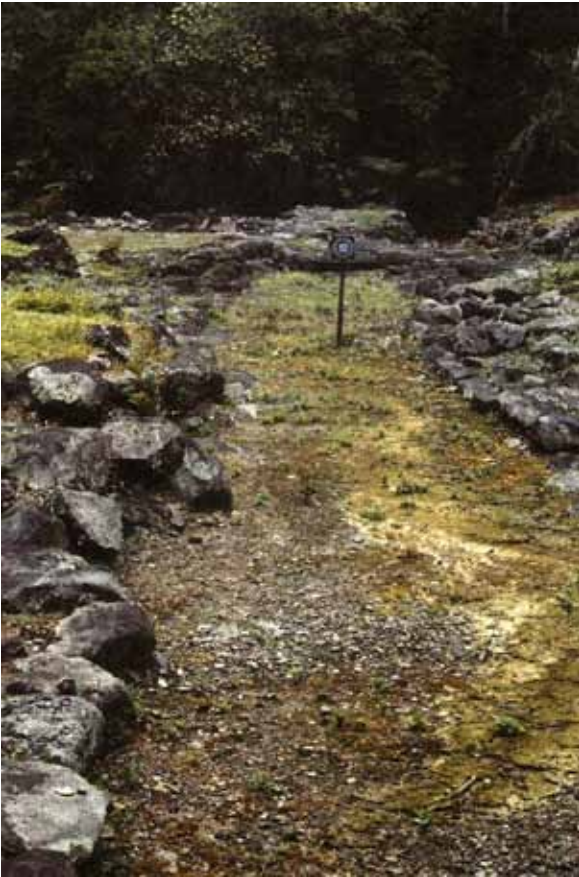
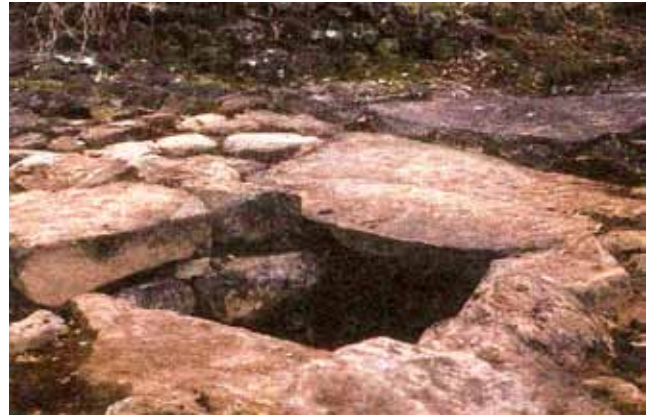
Fig. 5,6-2.4

Canale aperto e ponte del Sistema Menor de Abastecimiento de Agua, prima del restauro compiuto con l'Op.22(1992). (Trovo E., 2000: pag 103-104)

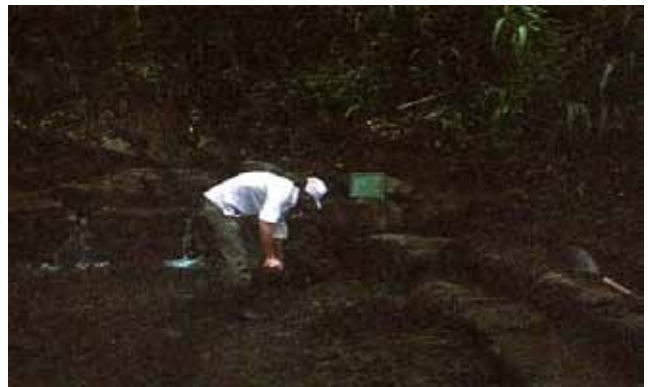
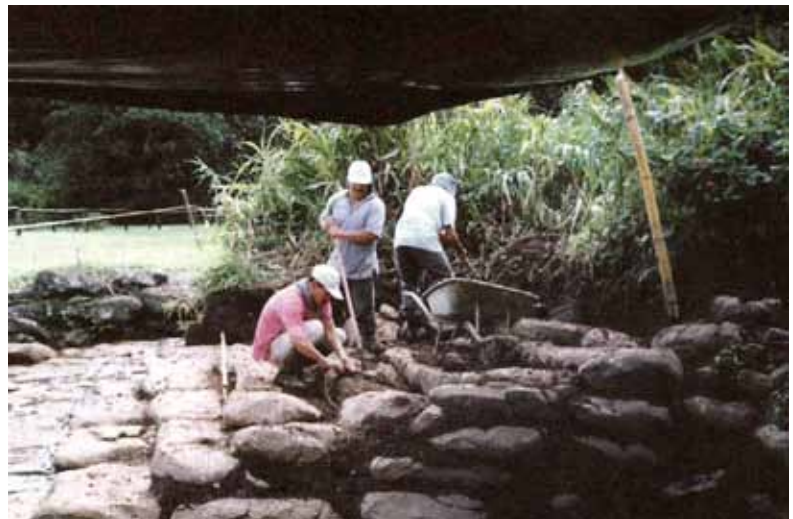
Fig. 7,8-2.4

Operazioni di restauro della zona lastricata sovrastante il canale 5 e della vasca 2. Foto scattate durante i lavori dell'Op.26 (1998-1999) (Trovo E., 2000: pag 103-104)

Per il restauro della zona lastricata sovrastante il canale 5 è stata adottata la stessa tecnica di restauro già applicata a Guayabo, denominata *Anastylosis*, ovvero il riposizionamento delle pietre che facevano parte delle strutture e che per cause naturali o antropiche si sono spostate dalla loro collocazione originaria. Il processo di restauro e consolidamento delle strutture è stato eseguito rispettando le linee guida del *Centro de Investigación y Conservación del Patrimonio Cultural*: l'opera di restauro deve essere "sensibile", non deve causare alterazioni del sistema costruttivo precolombiano e si devono utilizzare materiali propri del sito archeologico.

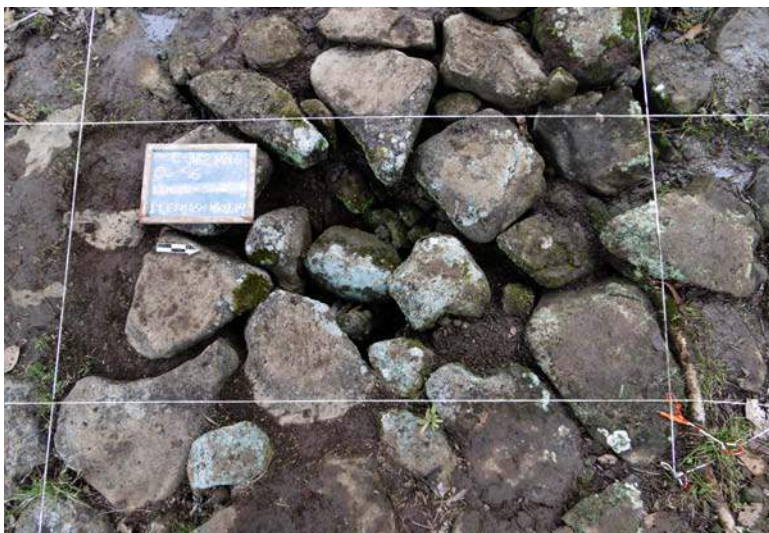
Foto. 1-3.1

Op.49 dopo il primo livello di pulizia superficiale (US1). Si nota il crollo delle pietre nella zona centrale della Op.49. (16.7.14, foto I.Torreggiani)

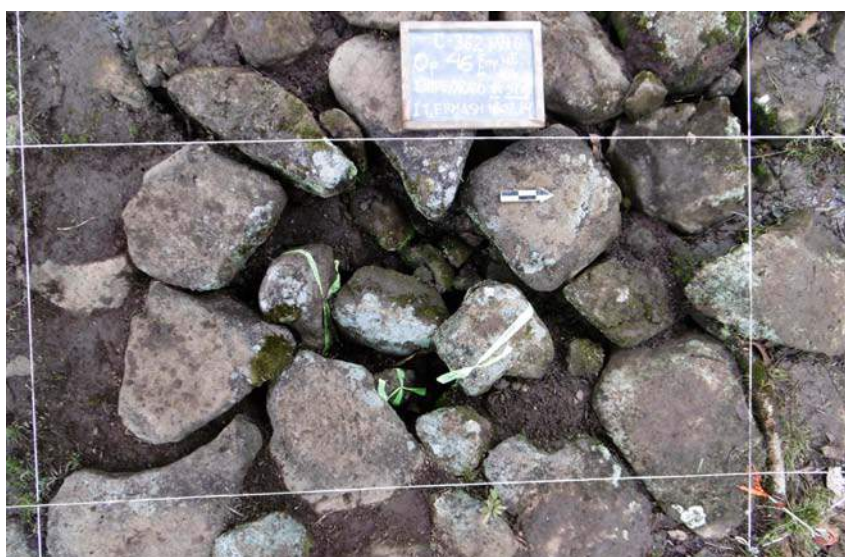
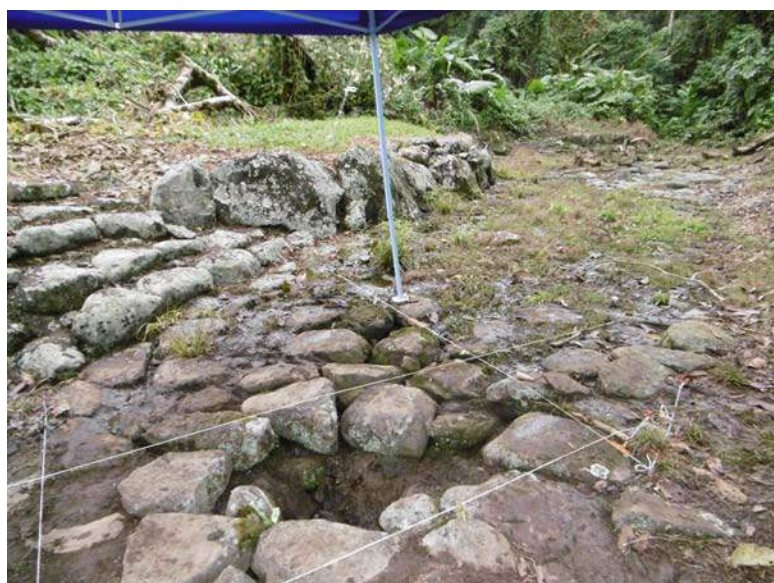
Foto. 3-3.1

Op.49 dopo la rimozione delle pietre numerate. (16.7.14, foto I.Torreggiani)

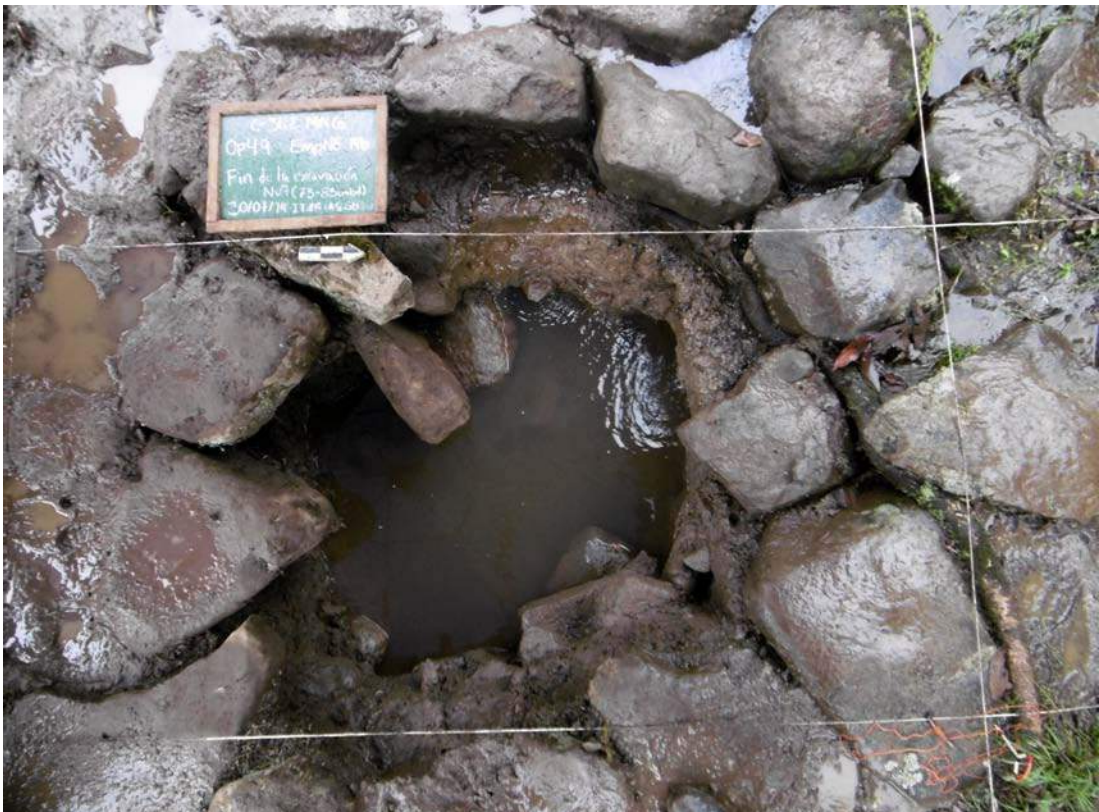
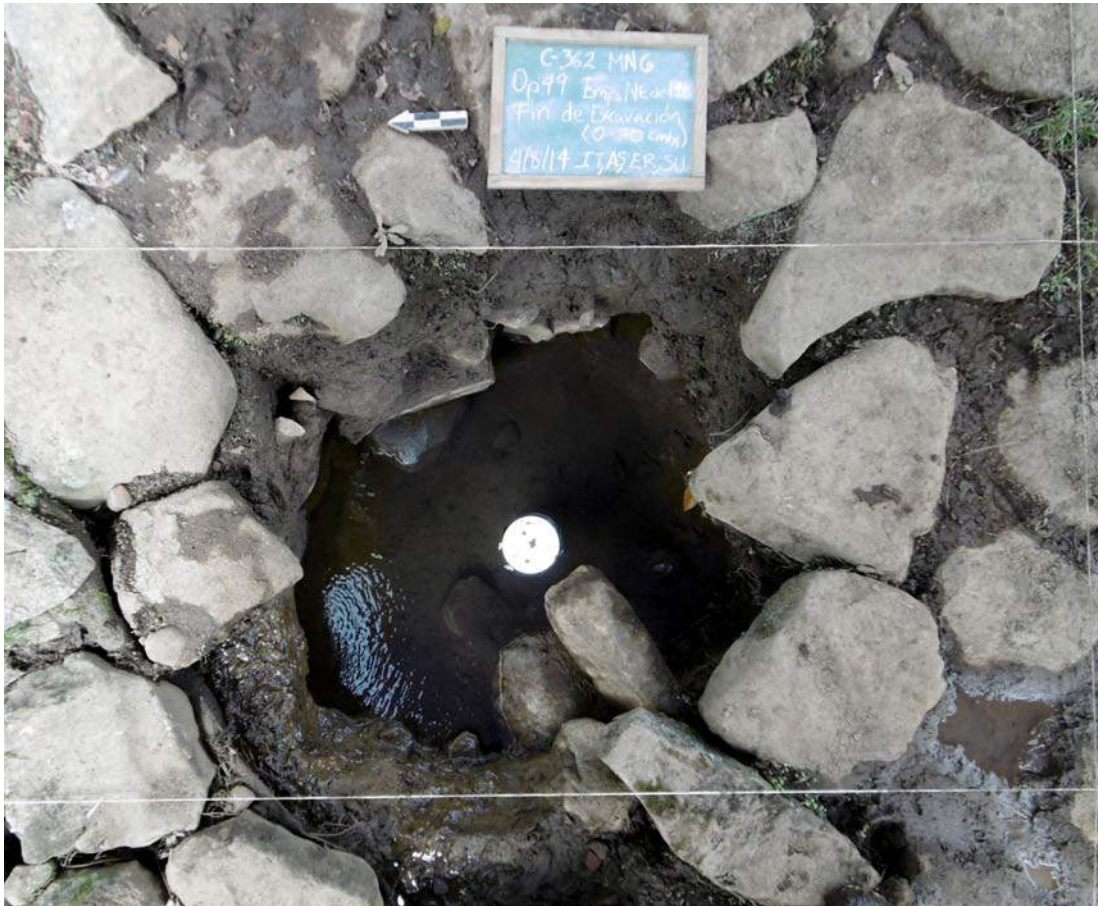
Foto. 16-3.1

Op.49. Posizionamento "piezometro"
prima della chiusura dello scavo.
(5.8.14, foto I.Torreggiani)

Dopo aver finito di rilevare e fotografare lo scavo eseguito (tra cui fotopiani e rilievi delle sezioni), iniziano le operazioni di chiusura. Su consiglio degli ingegneri della UCR si decide di posizionare un "piezometro", ossia un tubo di PVC forato che permette il fluire dell'acqua al suo interno e allo stesso modo, mediante un tappo di chiusura, permette agli ingegneri di misurare il livello dell'acqua che fluisce nello scavo. Lo scavo è stato chiuso depositando una grande quantità di pietre di medie dimensioni (prelevate dal letto del fiume Lajitas), il riempimento moderno dello scavo è stato separato da quello precedente con tessuto geotessile. Allo stesso modo si evidenzia il limite tra le pietre prelevate dal fiume e quelle presenti in loco prima dello scavo, con il posizionamento di queste ultime secondo l'orientamento originale, ma livellate rispetto al piano di calpestio, opportunamente fotografate e rilevate con la stazione totale. L'ultimo strato di pietre, facenti parte della zona lastricata, è stato compattato con terra argillosa inserita nelle fessure tra le rocce.

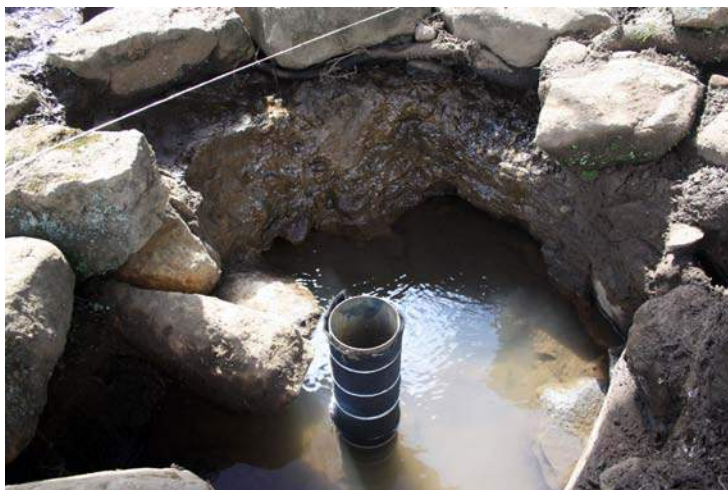
Foto. 17-3.1

Op.49. Posizionamento
"piezometro"
prima della chiusura
dello scavo.
(5.8.14, foto I.Torreggiani)

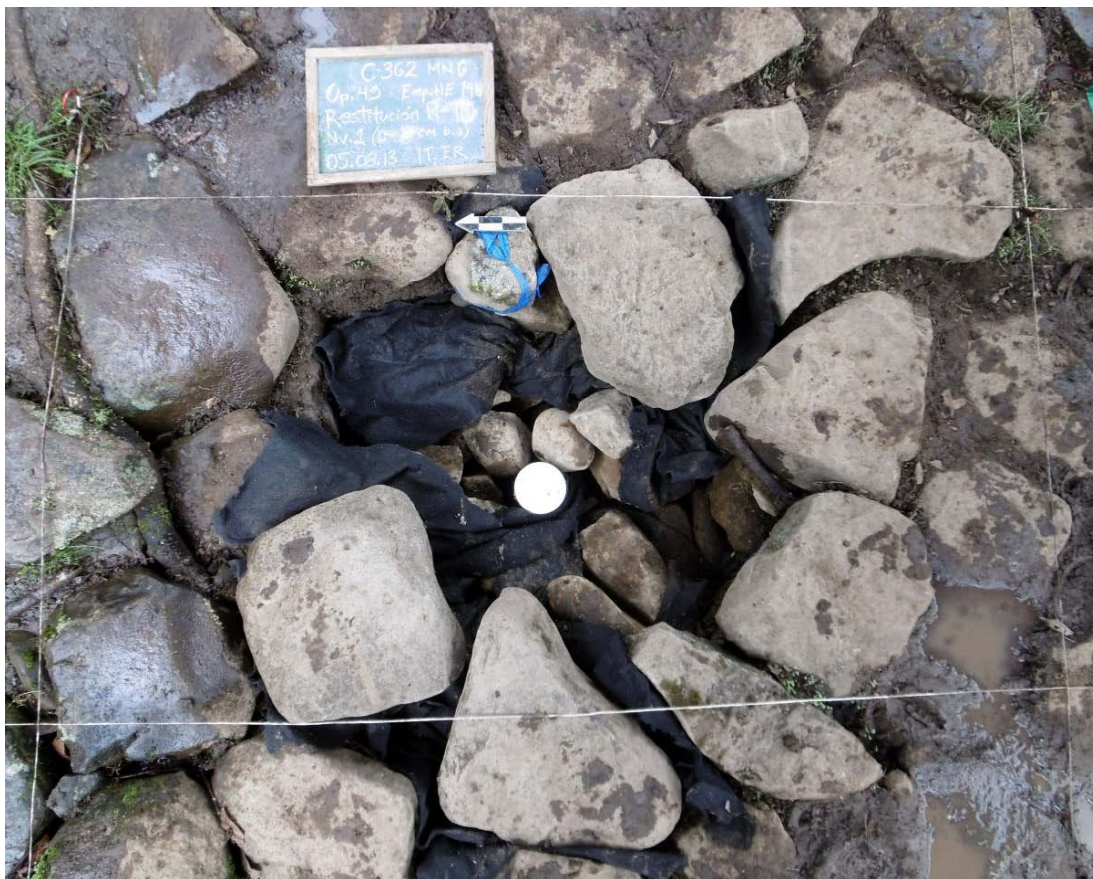
Foto. 18-3.1

Op.49. Chiusura dello scavo con tessuto geotessile. (5.8.14, foto I.Torreggiani)

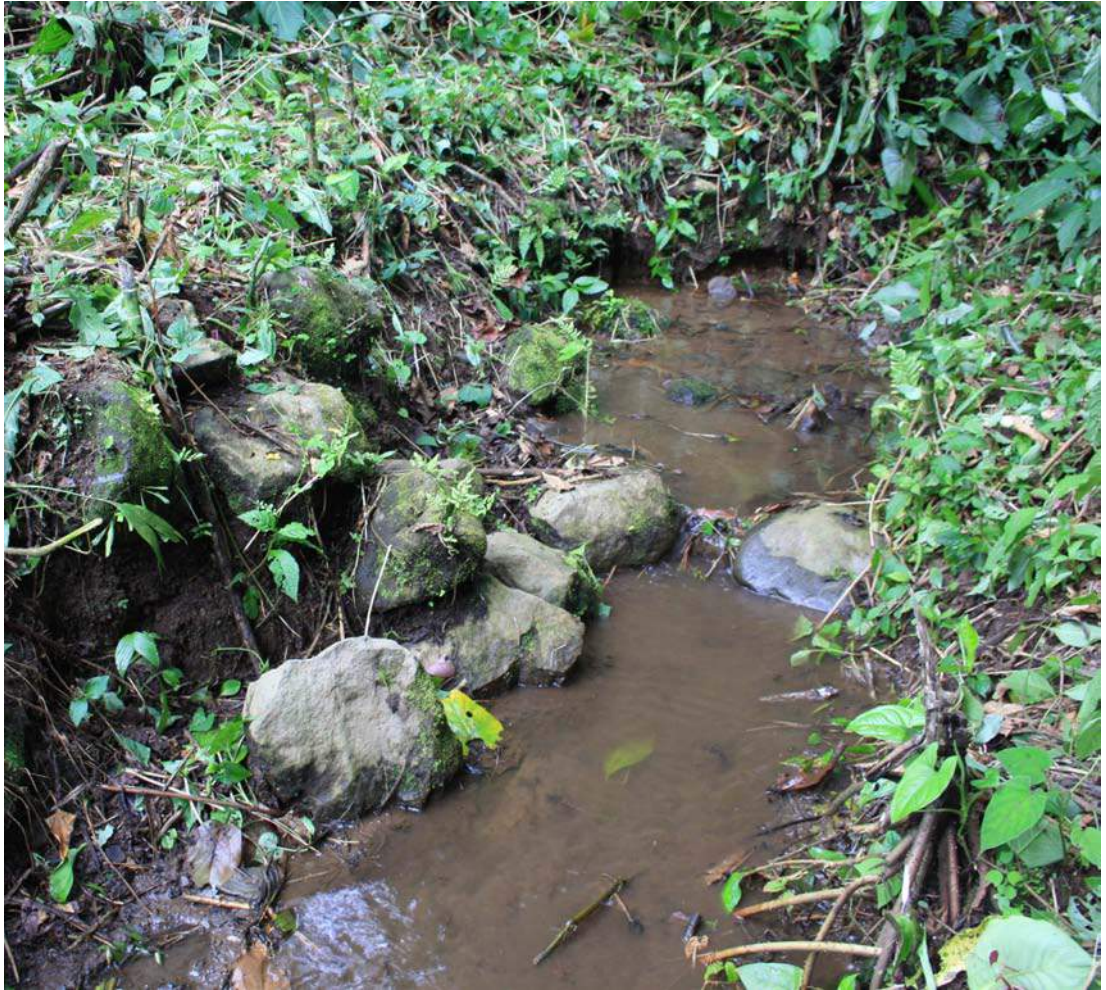
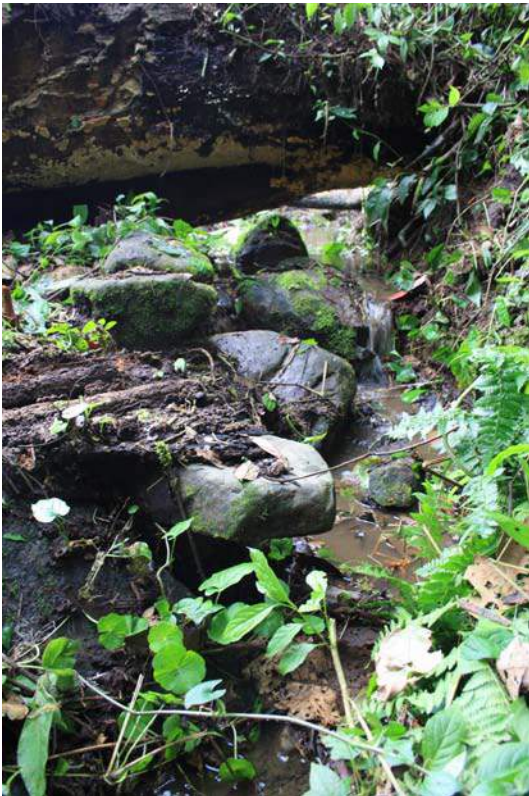
Figg.1; 2- 3.2.

Fotografia della struttura 3 / 14a.
Nella foto in alto si nota la vasca
che raccoglie l'acqua proveniente
dal pendio.

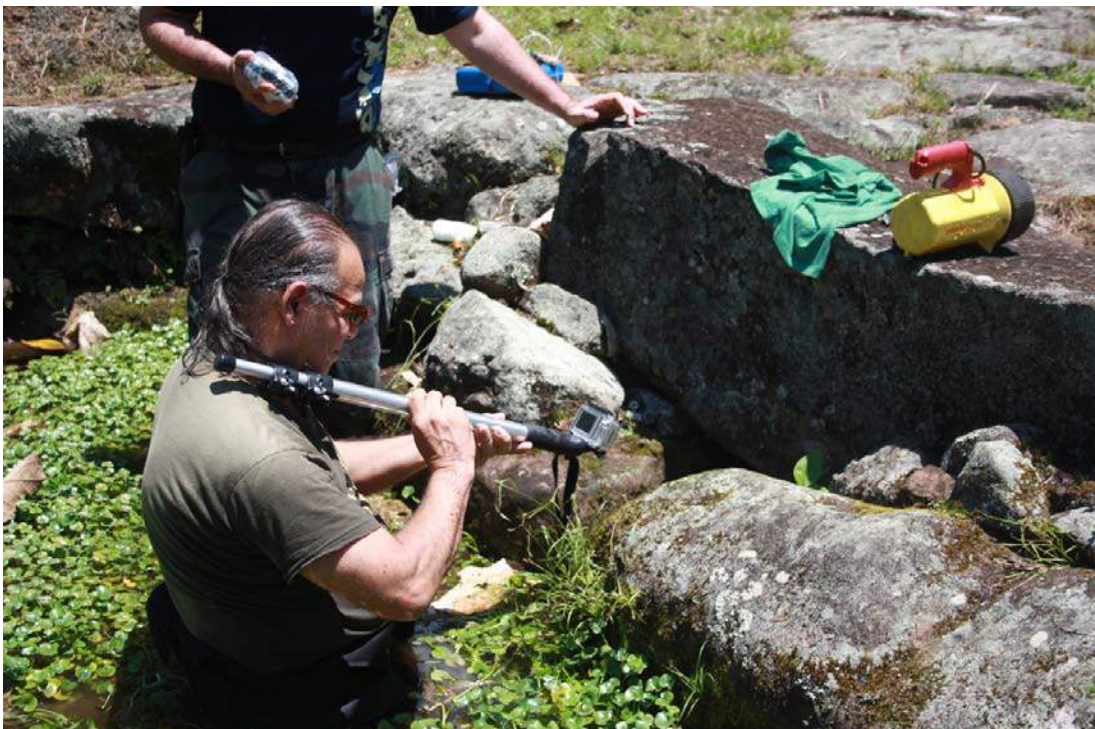
Fig.3- 3.2.

Strumentazione utilizzata per l'analisi visiva del canale sottostante il ponte 10.
Foto I.Torreggiani

Analisi visuale della conduzione che connette la vasca 8 con il canale di deflusso sotto al ponte 10
Nella foto il fotografo Rodolfo Matthew.
Foto I.Torreggiani.

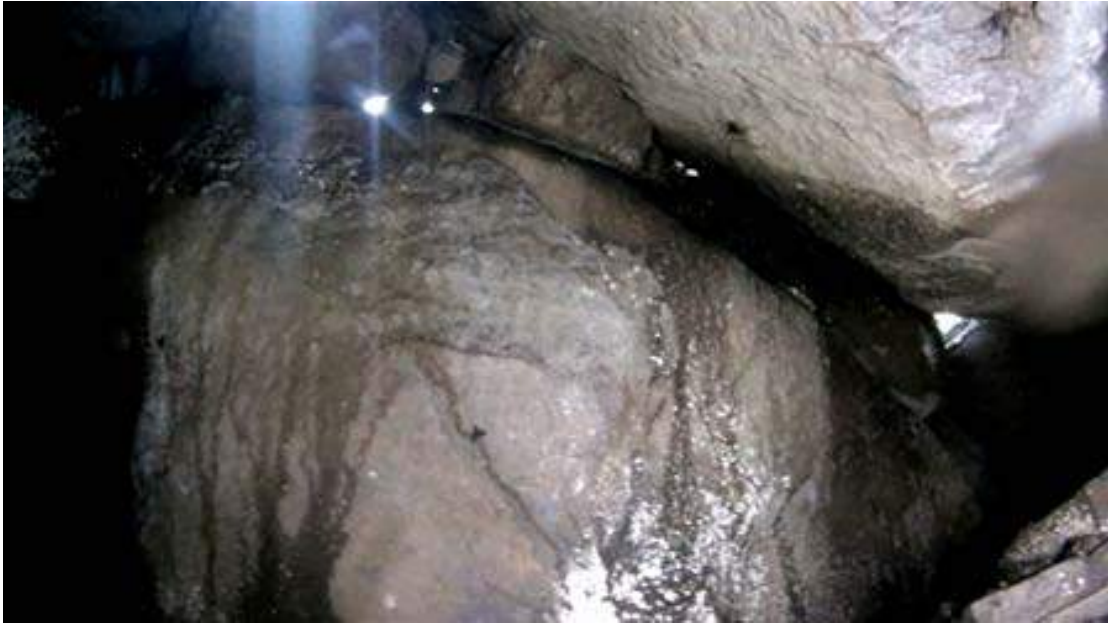
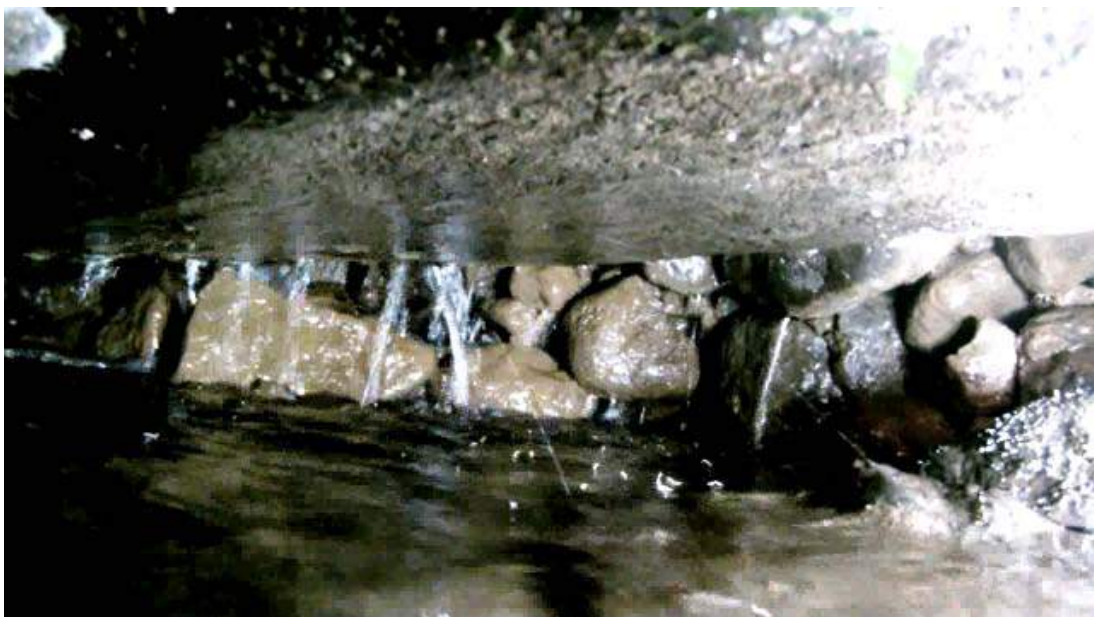
Fig.3- 3.2.

Foto della struttura interna
canale sottostante il ponte 10.
Foto R. Mathiew.

Foto della conduzione che connette la
vasca 8 con il canale di deflusso sotto al ponte 10
Foto R. Mathiew.

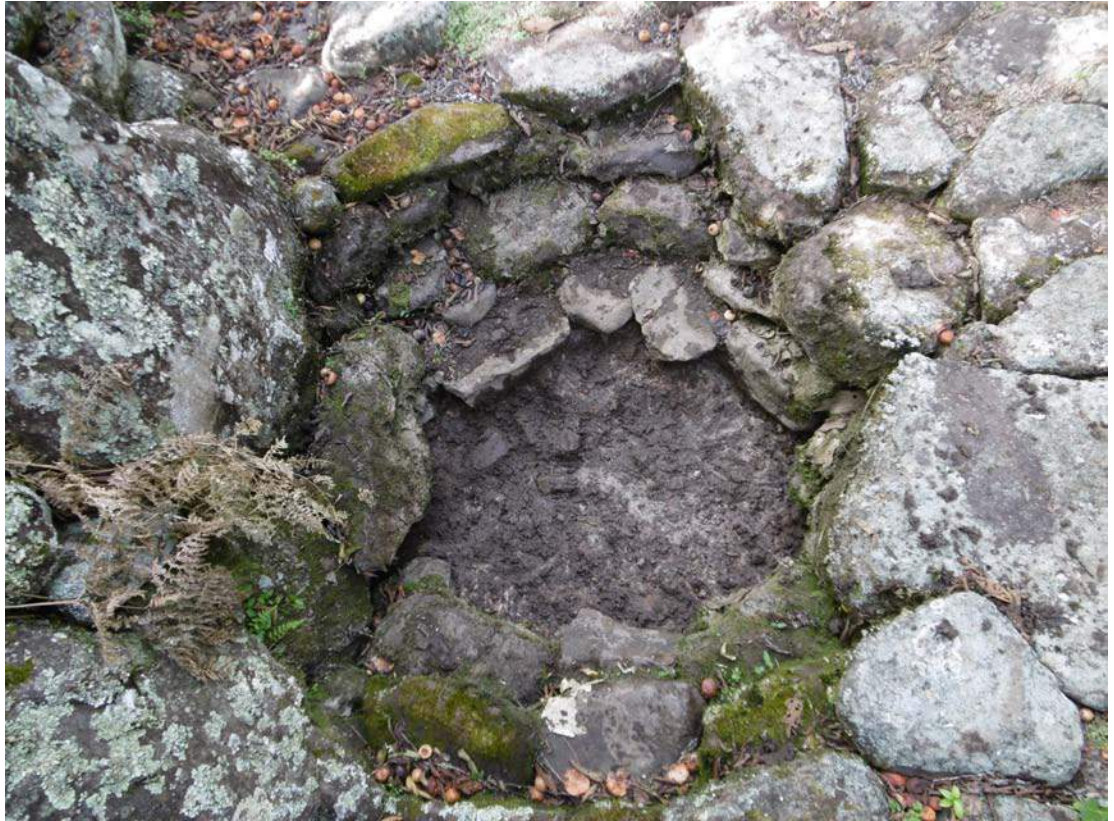
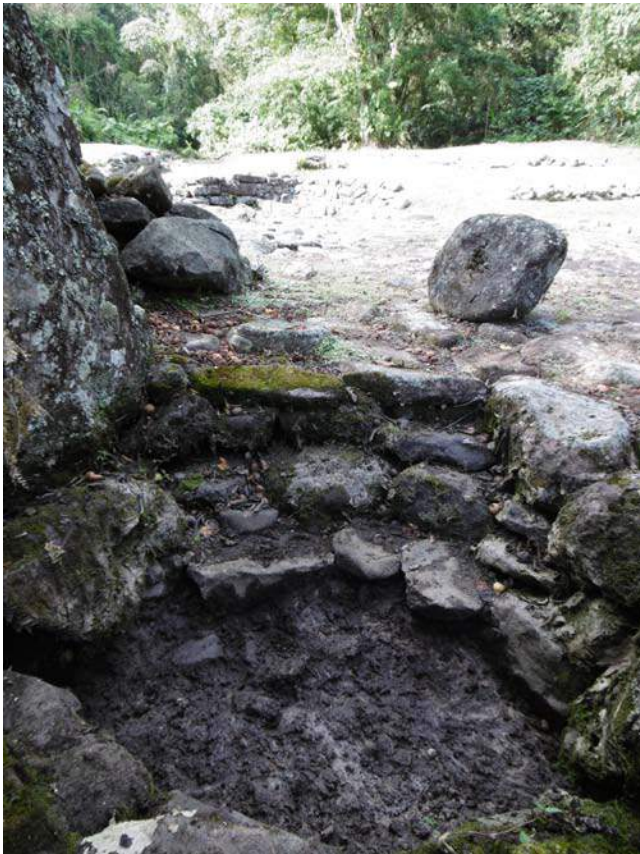
Figg.7, 8- 3.2.

Esposizione del "pozzo cieco" 17
a seguito della pulizia superficiale
eseguita con Paola Vidal
il giorno 22.10.14.
Foto I.Torreggiani.

Grazie alla collaborazione della professoressa di ingegneria Paola Vidal, il giorno 22.10.14, sono stati indagati i due "pozzi ciechi" 17 e 18. Si è proceduto alla rimozione del sedimento "moderno" che ricopre i pozzi, rimuovendo solo il substrato umico con resti vegetali moderni quali foglie e frutti di guayabo provenienti da un albero vicino nel caso del pozzo 17, che è risultato quello in maggior stato di degrado. Questa azione è servita per delimitare i punti di ingresso e di uscita dei pozzi confermando o confutando

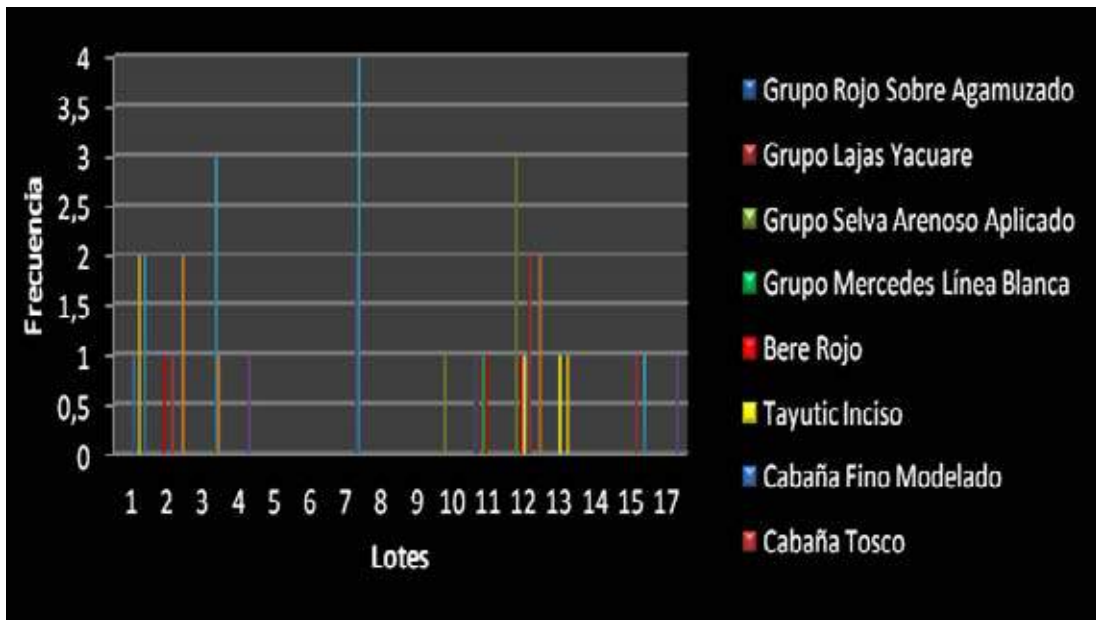
Fig.2-4.1

Grafico della concentrazione delle tipologie ceramiche identificate per le varie US della Op.49.
 Grafico elaborato dall'archeologo Marco Arce

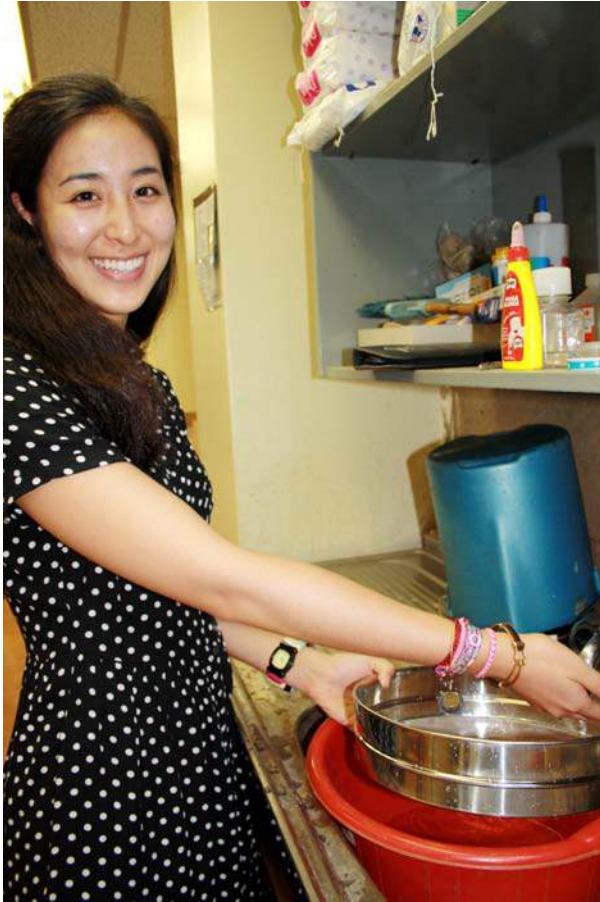
Figg.1, 2 - 4.3

Pesatura (sopra) e flottazione ad acqua dei campioni di terra della Op.49 con l'aiuto della studentessa Waka Kuboyana.
Foto I.Torreggiani

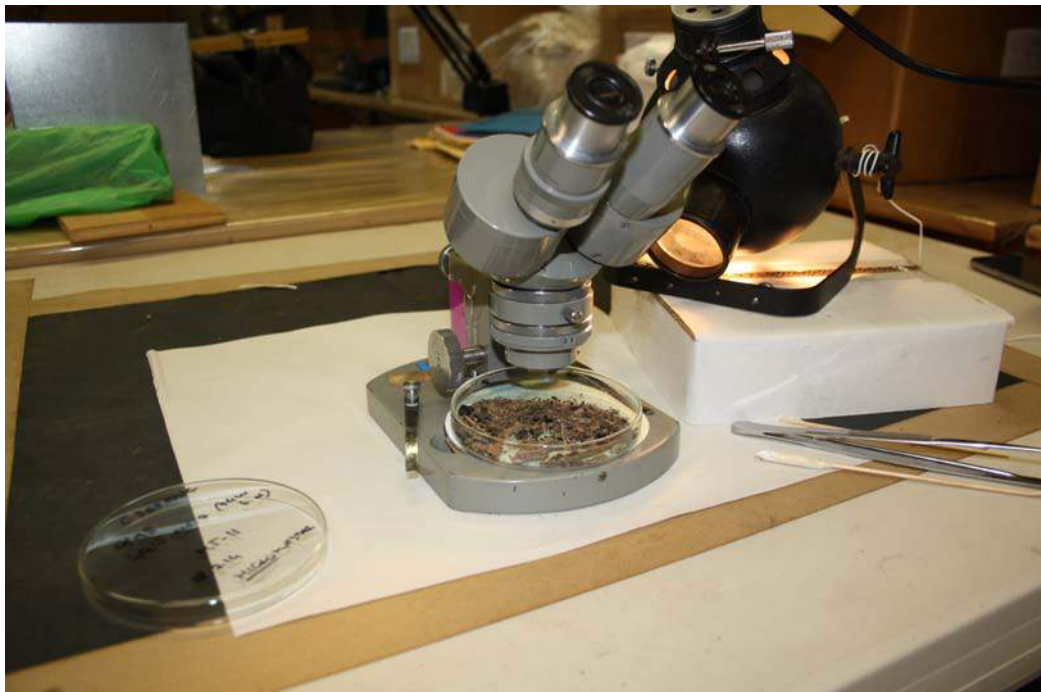
Figg.3 - 4.3

Classificazione dei campioni di terra della Op.49 tramite l'uso di uno stereoscopio.
Foto I.Torreggiani

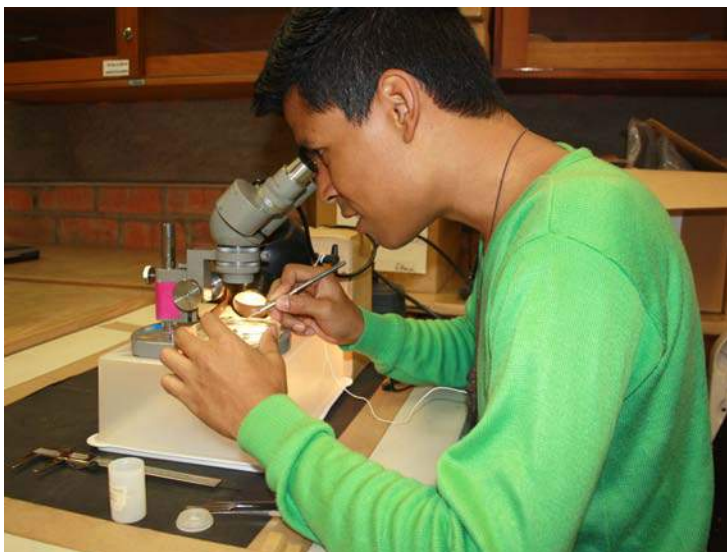
Fig.4 - 4.3

Classificazione mineralogica dei campioni di terra della Op.49 assieme al geologo Benjamin Alvarado. Foto I.Torreggiani.

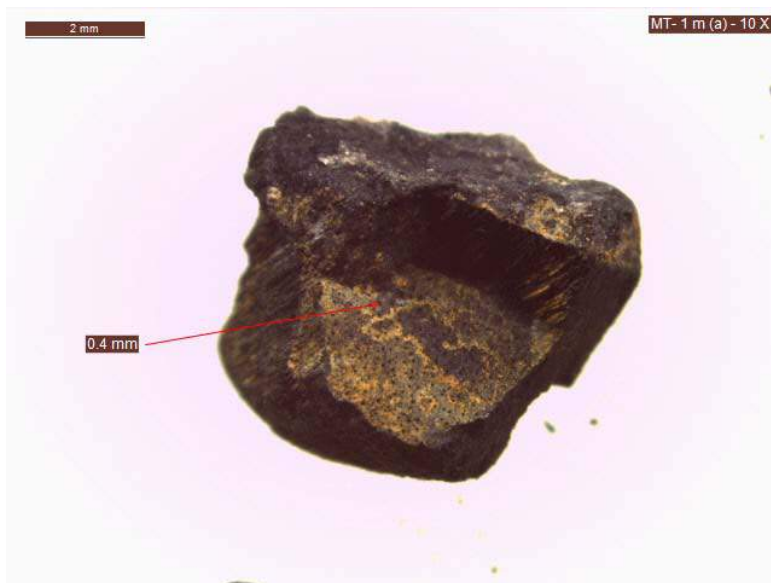
Figg. 5, 6, 7 - 4.3

Sezione trasversale di possibile Javillo del campione MT-1 m (a) dove si possono apprezzare i pori. Sotto il confronto con la foto di Javillo (Carpio Malavassi I., 2003: pag.154). Visione allo stereoscopio. Foto I.Torreggiani.

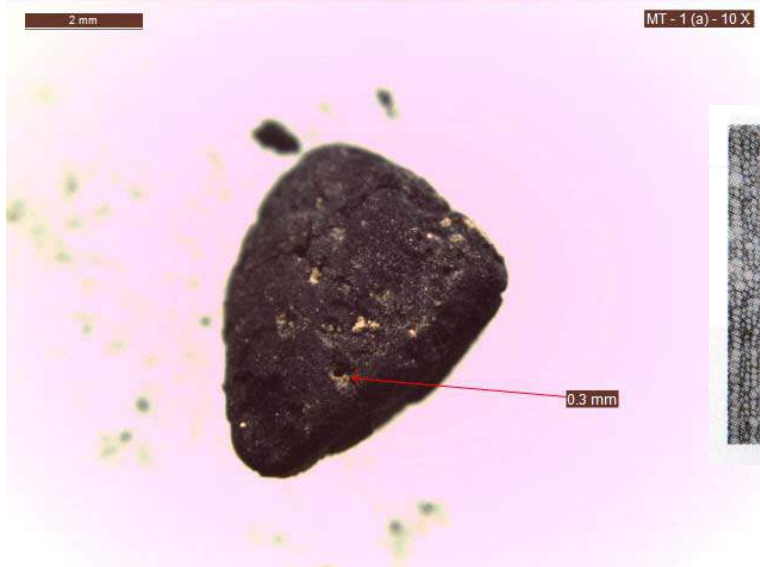
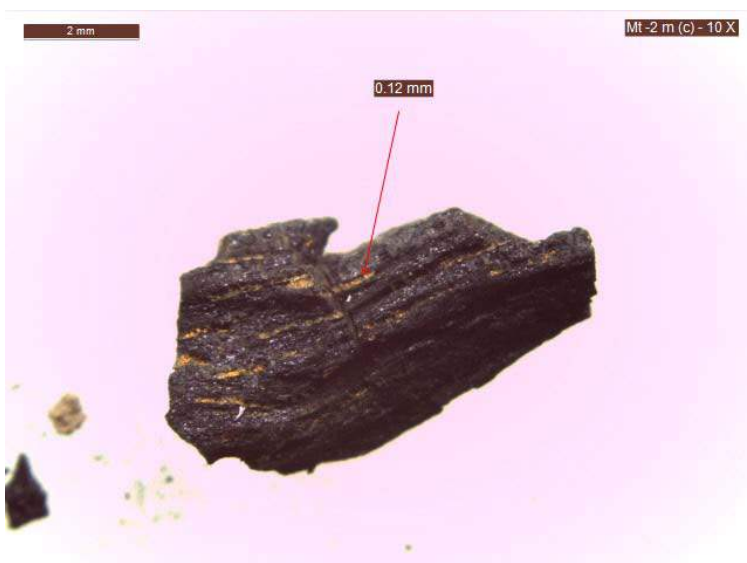
Fig. 8 - 4.3

Sezione tangenziale di possibile Javillo del campione MT-2 m (c) dove si possono apprezzare le fibre e i vasi di conduzione del legno. Visione allo stereoscopio. Foto I.Torreggiani.

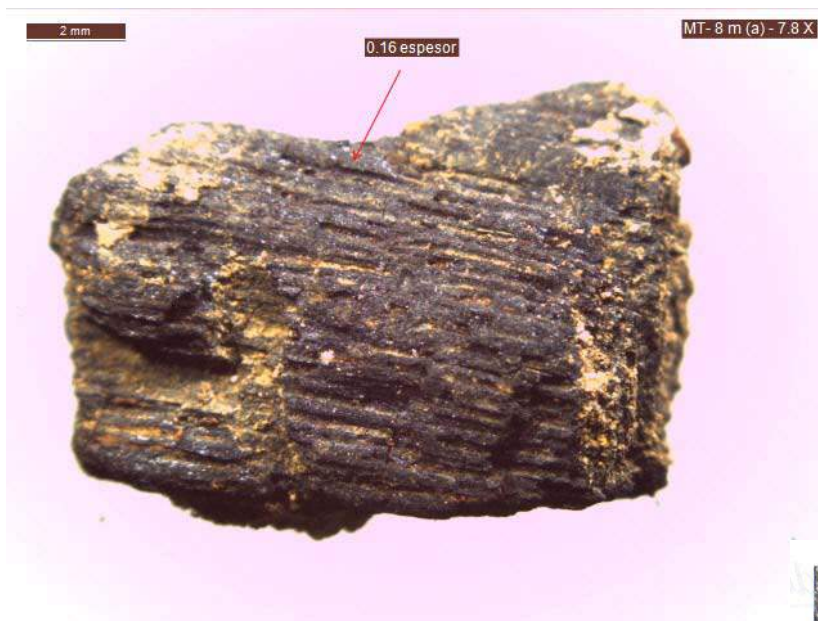
Figg. 9, 10, 11 - 4.3

Sezione tangenziale e trasversale di possibile Pilón, campione MT-8 m (a).
Visione allo stereoscopio
Foto I.Torreggiani

Sotto il confronto con la foto della sezione trasversale di legno di Pilón scattata con microscopio elettronico.
(Carpio Malavassi I., 2003: pag.154).

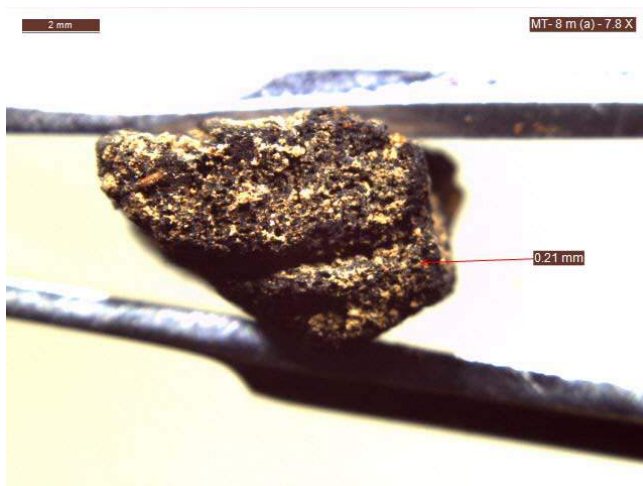
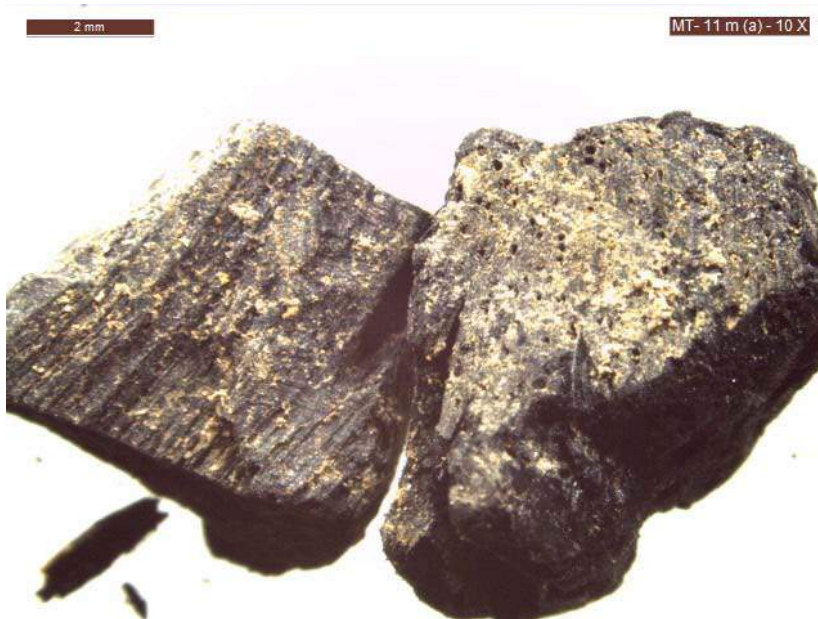
Fig. 12 - 4.3

Sezione tangenziale e trasversale di possibile Pilón, campione MT-11 m (a).
Visione allo stereoscopio.
Foto I.Torreggiani.

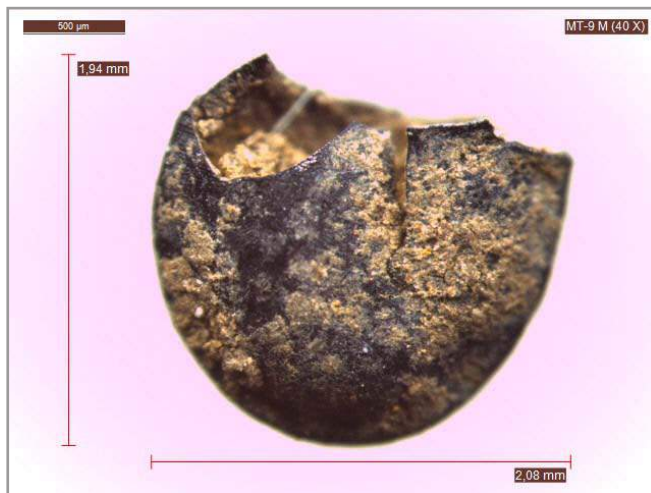
SM.2

Specie morfologica. 2

seme carbonizzato
colore: nero con chiazze
arancioni
dimensioni: 1.64x 2.28mm
forma: struttura quasi sferica
più larga che alta
superficie: liscia

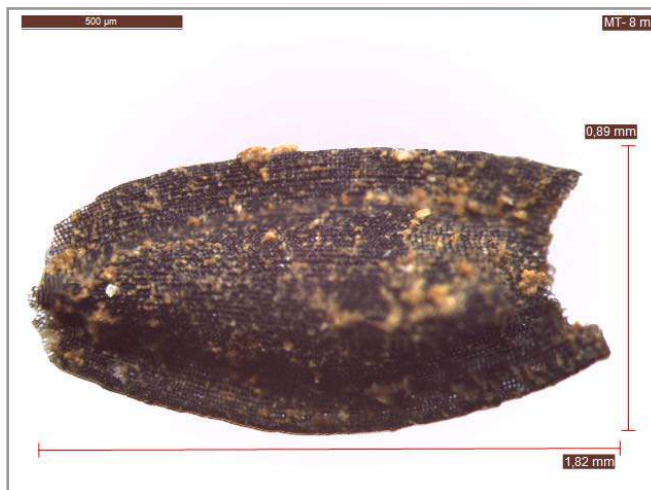
SM.3

Specie morfologica. 3

seme carbonizzato
colore: nero con chiazze
arancioni
dimensioni: 1.64x 2.28mm
forma: struttura quasi sferica
più larga che alta
superficie: liscia

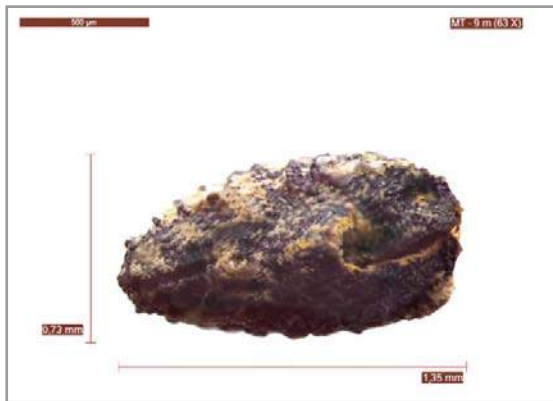
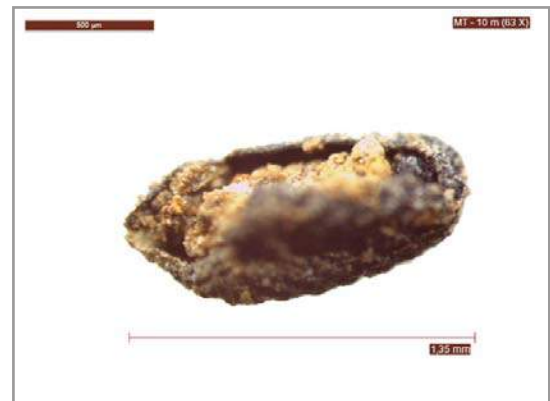
SM.5

Specie morfologica. 5

seme carbonizzato
colore: nero con chiazze arancioni
dimensioni: 0.80x 1.36 mm
forma: obconica, cotiledoni di forma conica allungata
embrione: spatulato
superficie: scanalata con striature radiali

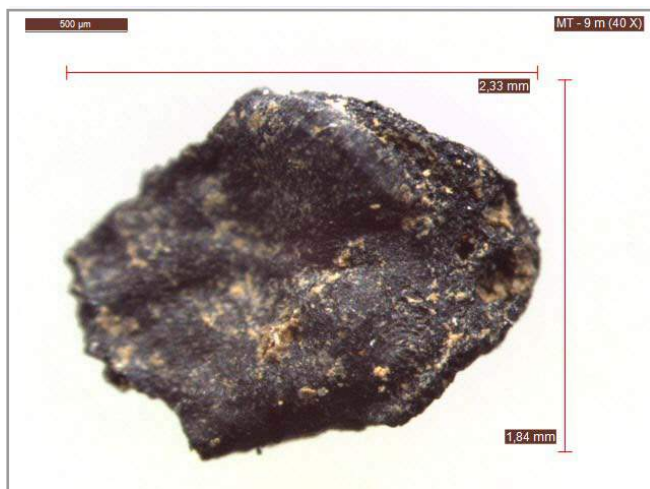
SM.7

Specie morfologica. 7

seme carbonizzato
colore: nero con chiazze arancioni
dimensioni: 1.84 x 2.33mm
forma: obconica
embrione: rudimentale
superficie: ampollosa esterno, liscia interno

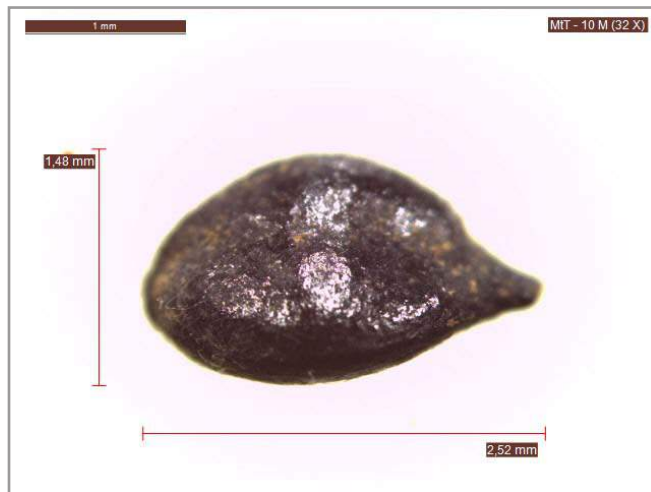
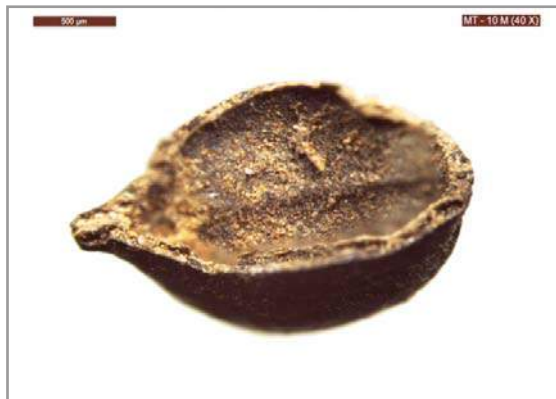
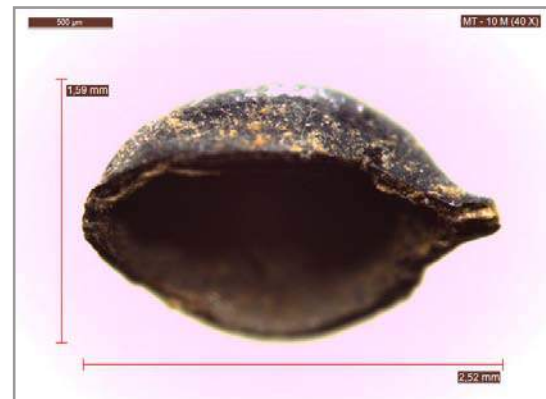
SM.8

Specie morfologica. 8

seme carbonizzato
colore: nero lucido
dimensioni: 0.43x 2.52 mm
forma: ocapiforme
superficie: rugosa esterno,
liscia interno
caratteristiche: esternamente
presenta dei peli bianchi
con disposizione aracnoide

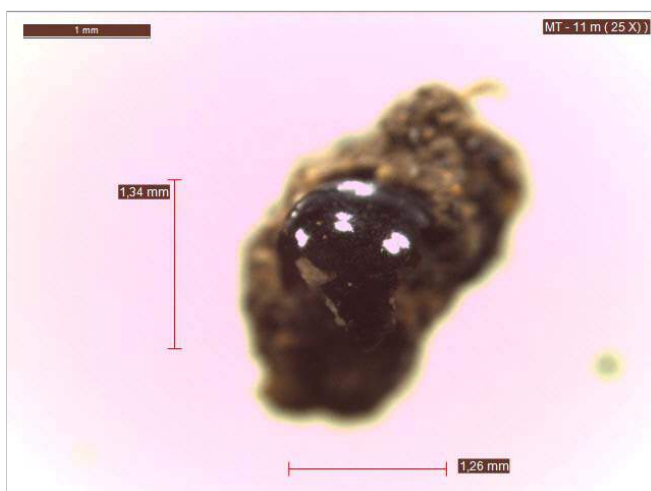
SM.9

Specie morfologica. 9

seme carbonizzato o moderno
colore: nero brillante
dimensioni: 1.26 x 1.34mm
forma: obloide
superficie: liscia
commenti: non è stato possibile
definire se il seme è carbonizzato
o no. La parte interna pare
carbonizzata, ma se fosse un
legume la struttura sarebbe
collassata con il fuoco.

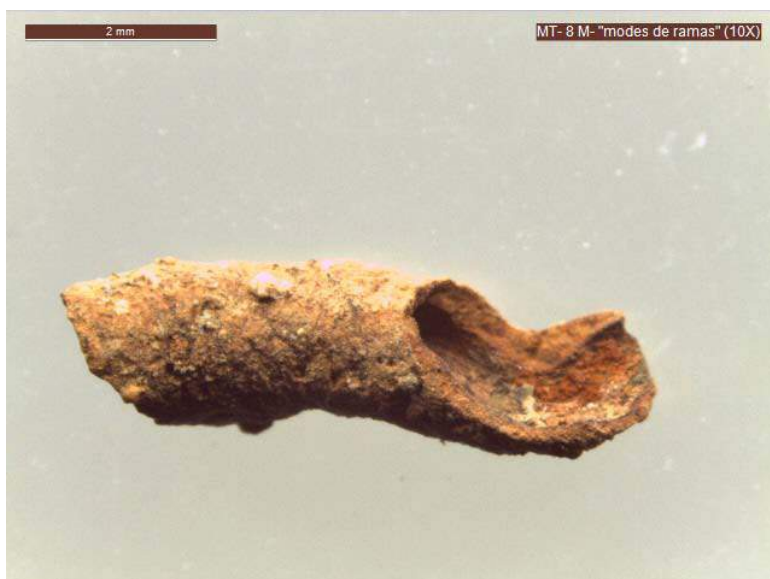
Figg.14 - 4.3

Resto di "impronta di radice"
mineralizzata
Visione allo stereomicroscopio.
Foto I.Torreggiani
