2.4 SCAVI E RESTAURI DEL SISTEMA IDRAULICO DEL MNG

3.1 SCAVO ARCHEOLOGICO: OP.49, MNG

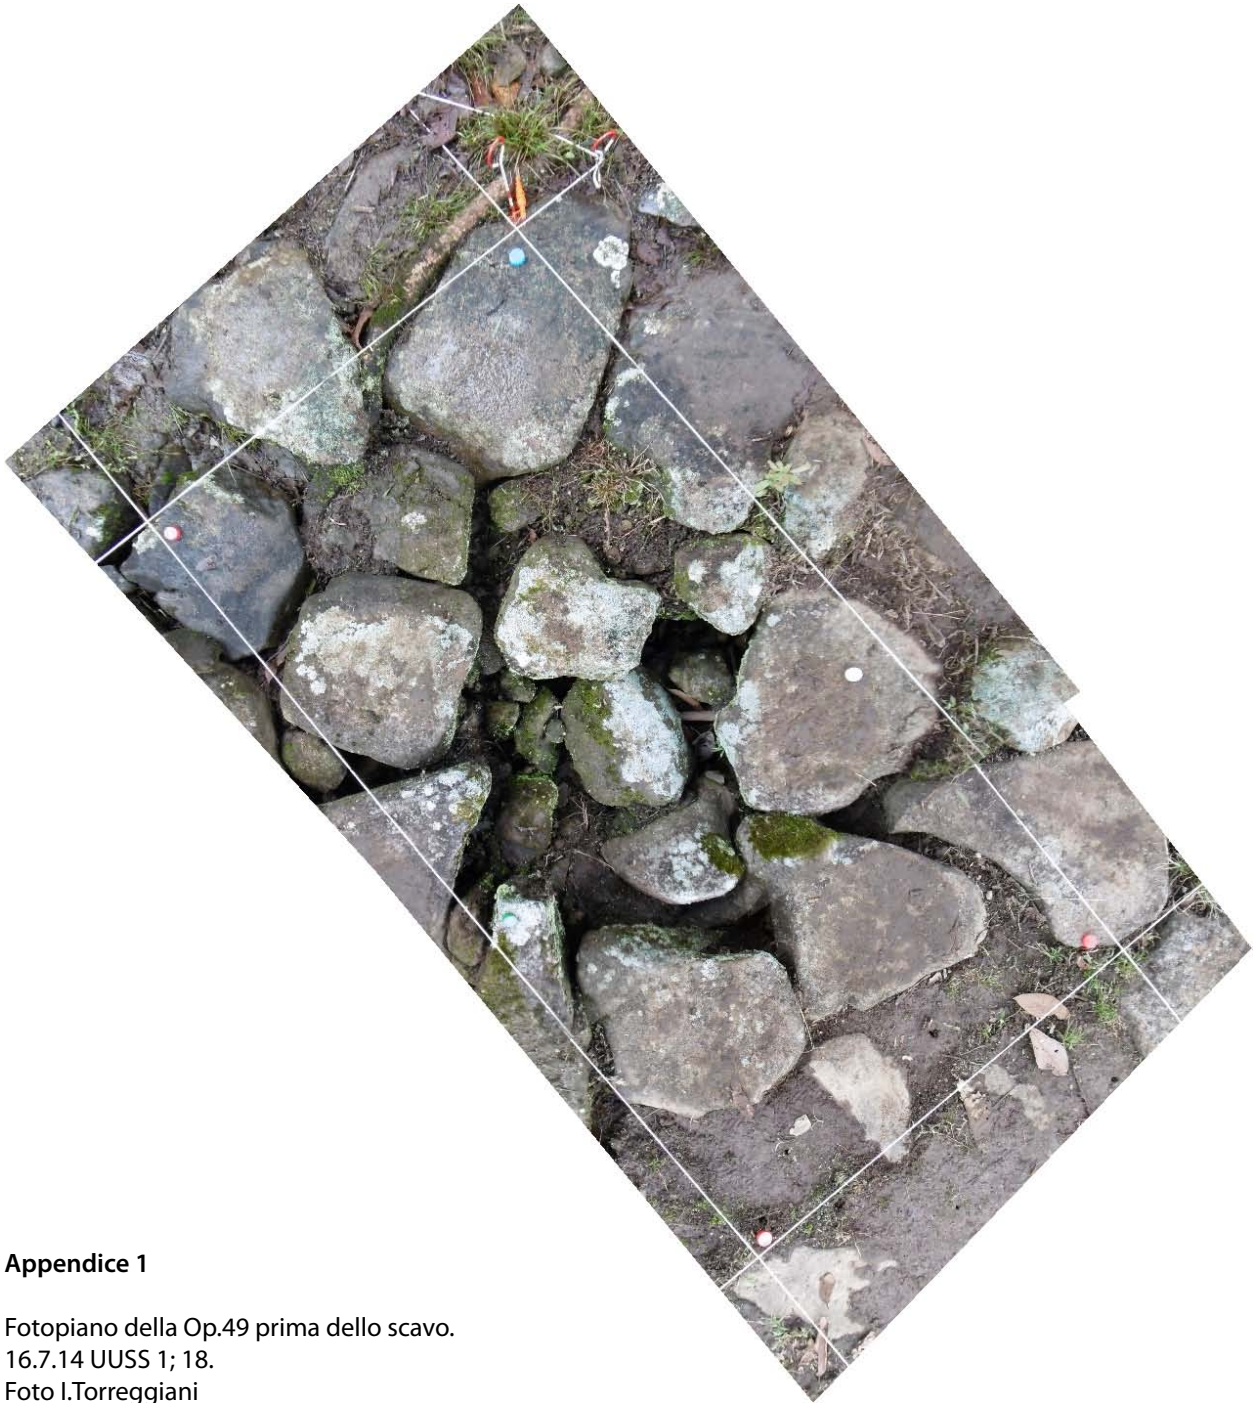
Appendice 1

Fotopiano della Op.49 prima dello scavo.
16.7.14 UUSS 1; 18.
Foto I.Torreggiani

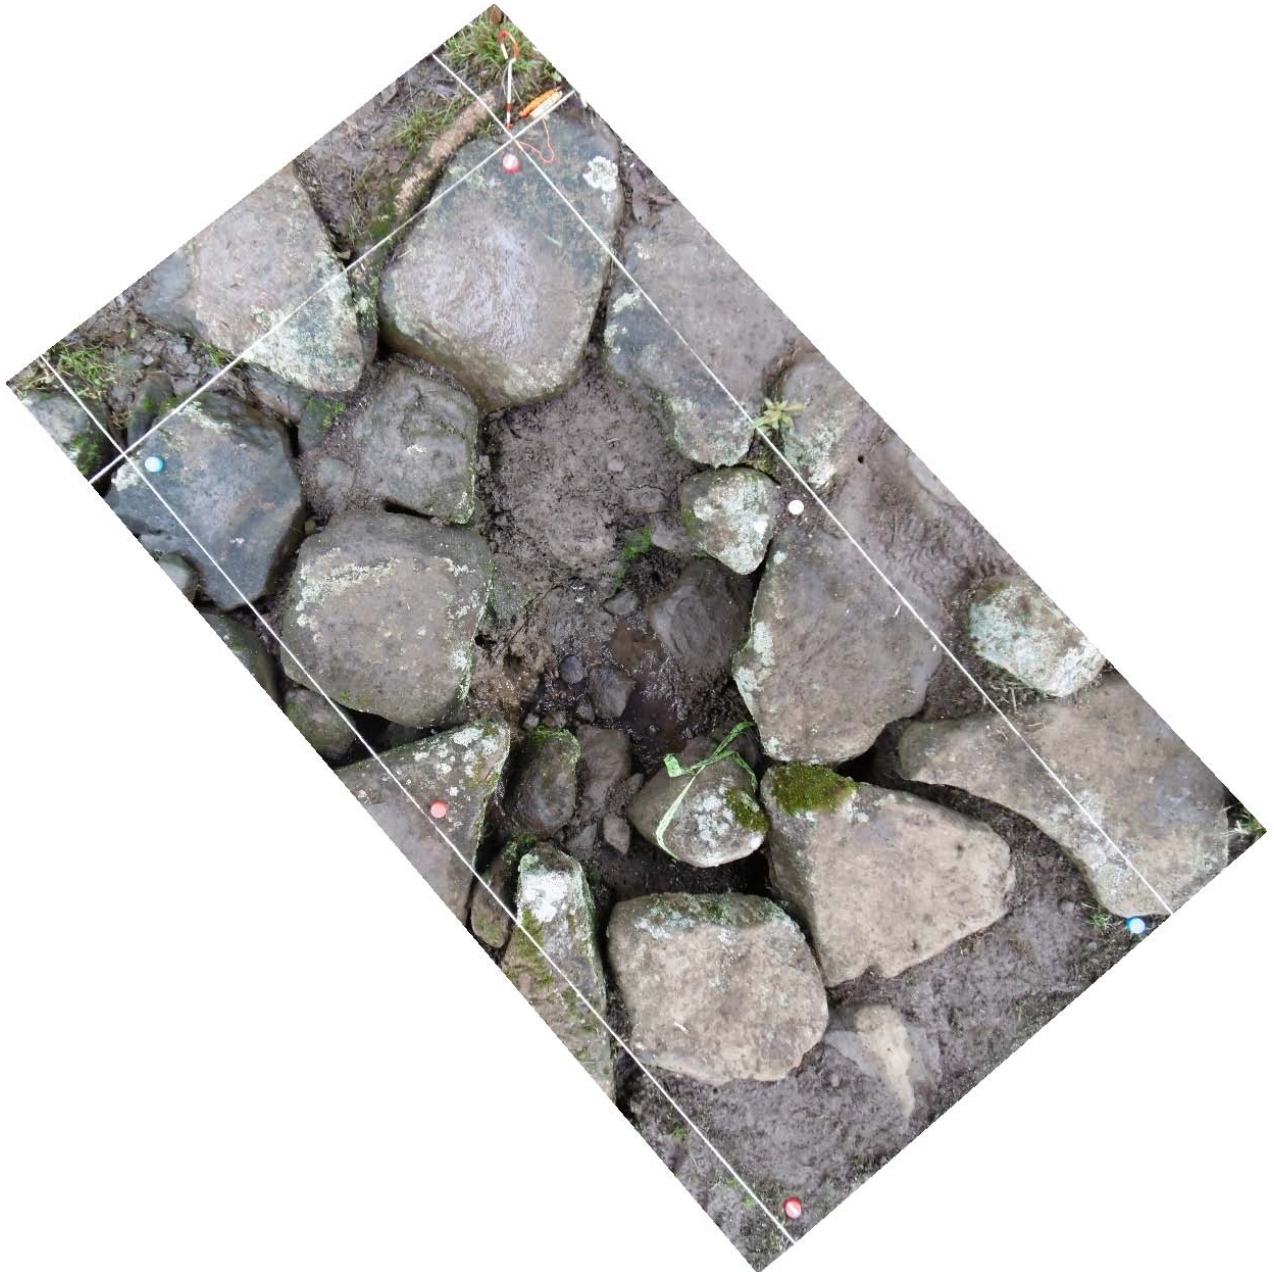
Appendice 1

Fotopiano della Op.49 dopo
la rimozione delle pietre.
18.7.14 UUSS 1; 18.
Foto I.Torreggiani

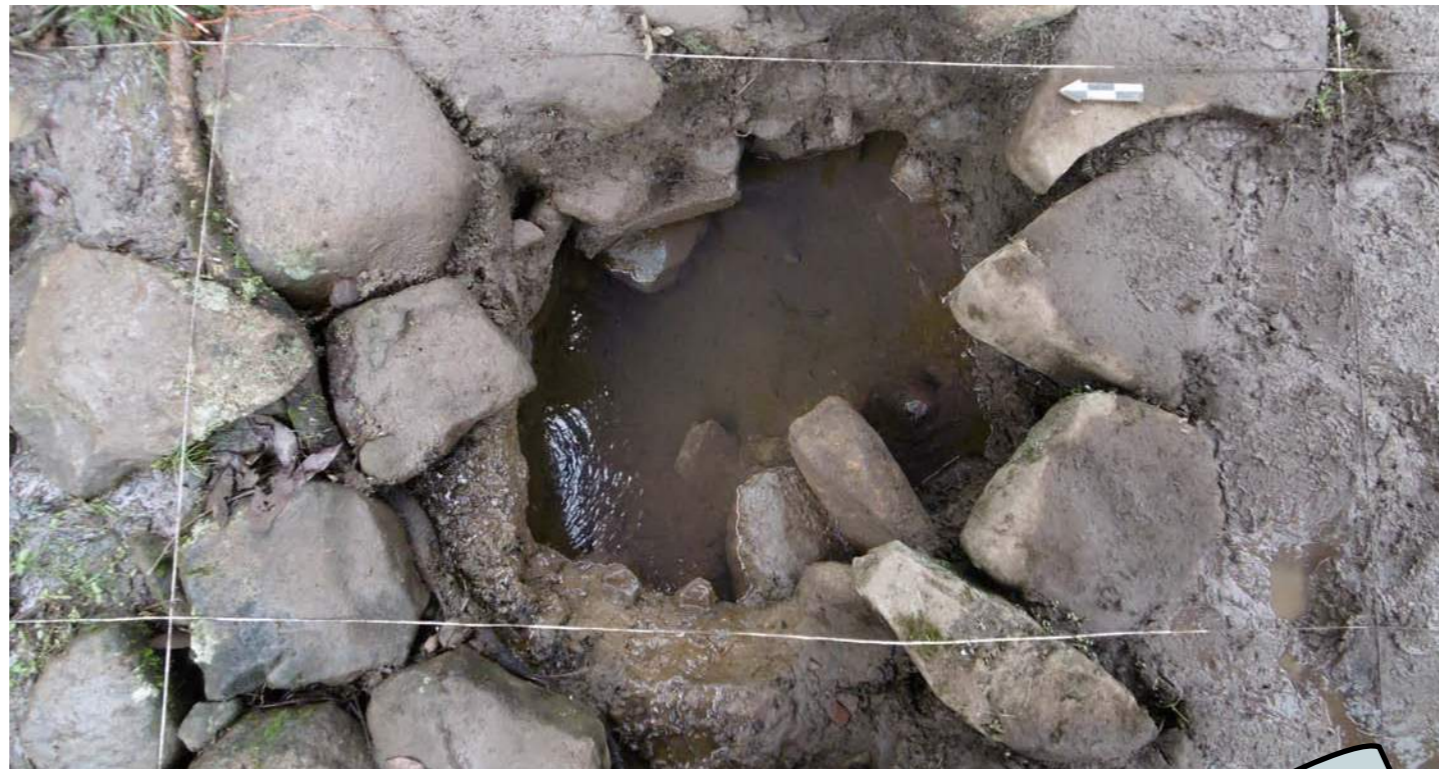
PIANTA E FOTO DI FINE SCAVO

(04/08/2014 I.Torreggiani)

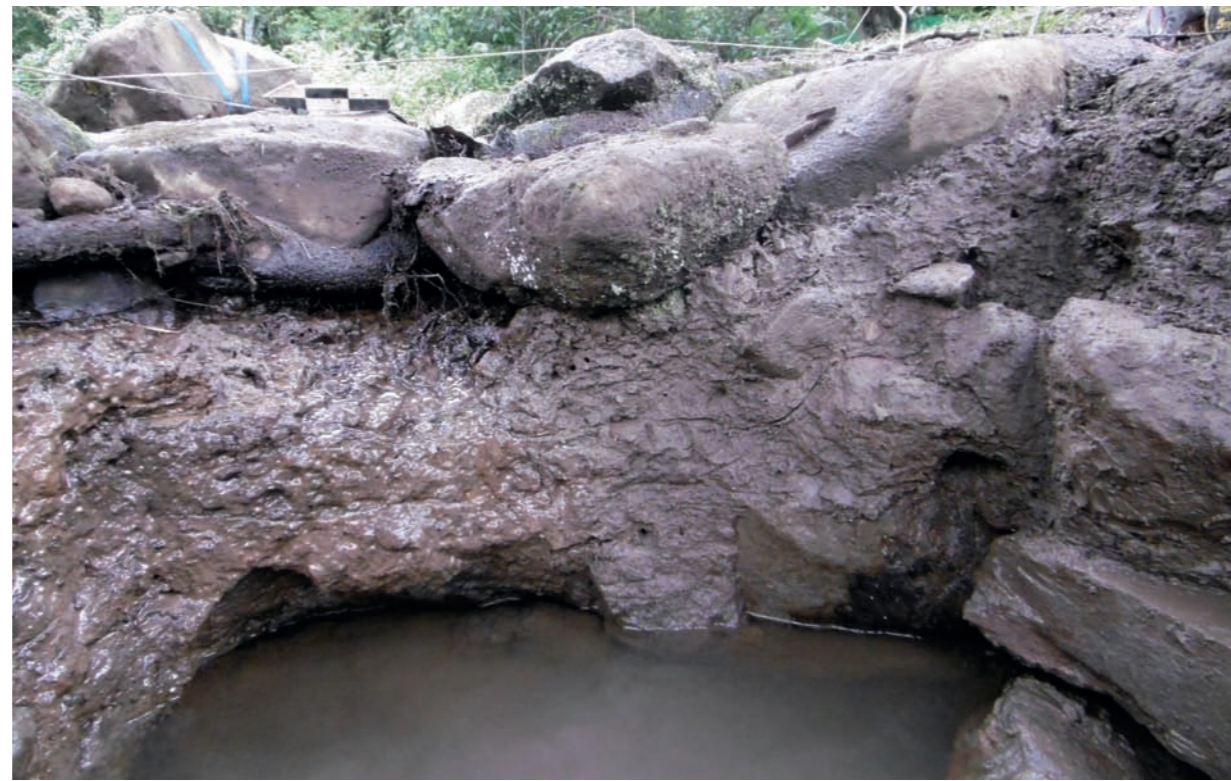
FOTO SEZIONE NORD DI FINE SCAVO
(04/08/2014 I.Torreggiani)

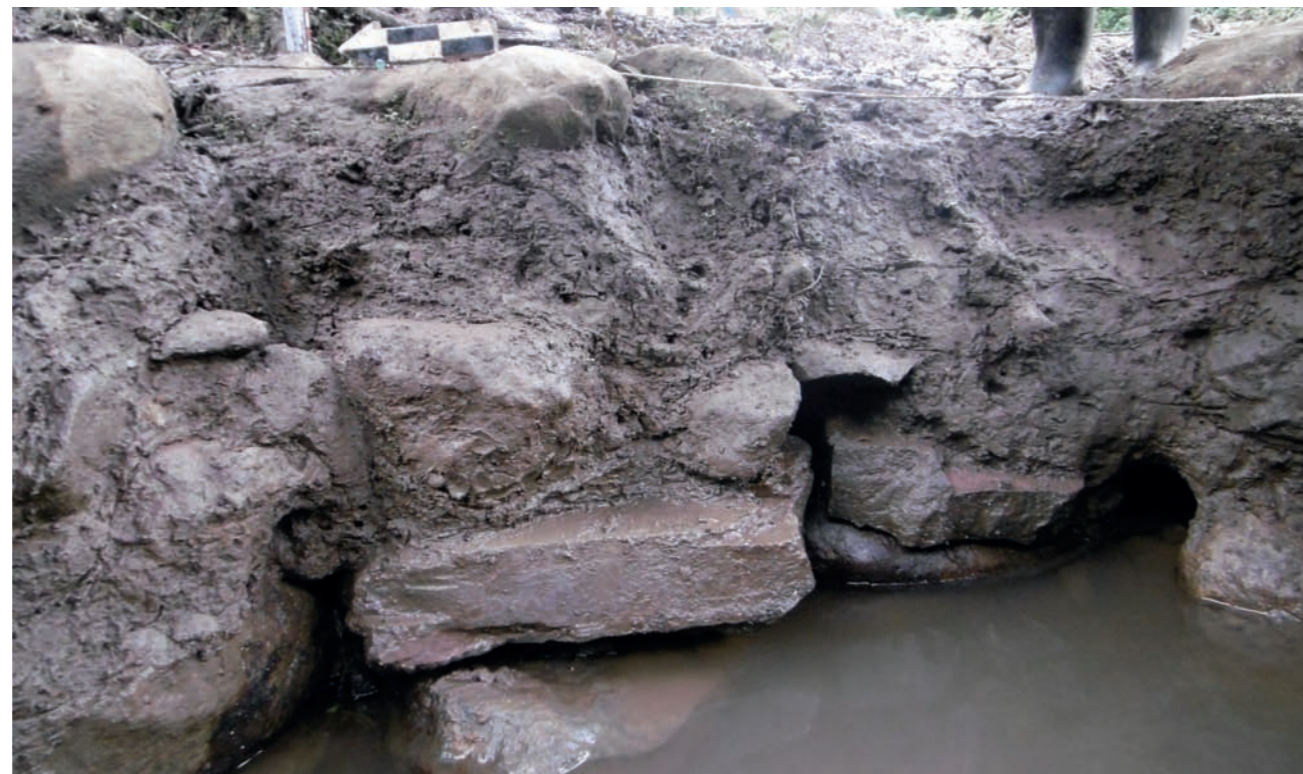
FOTO SEZIONE EST DI FINE SCAVO
(04/08/2014 I.Torreggiani)

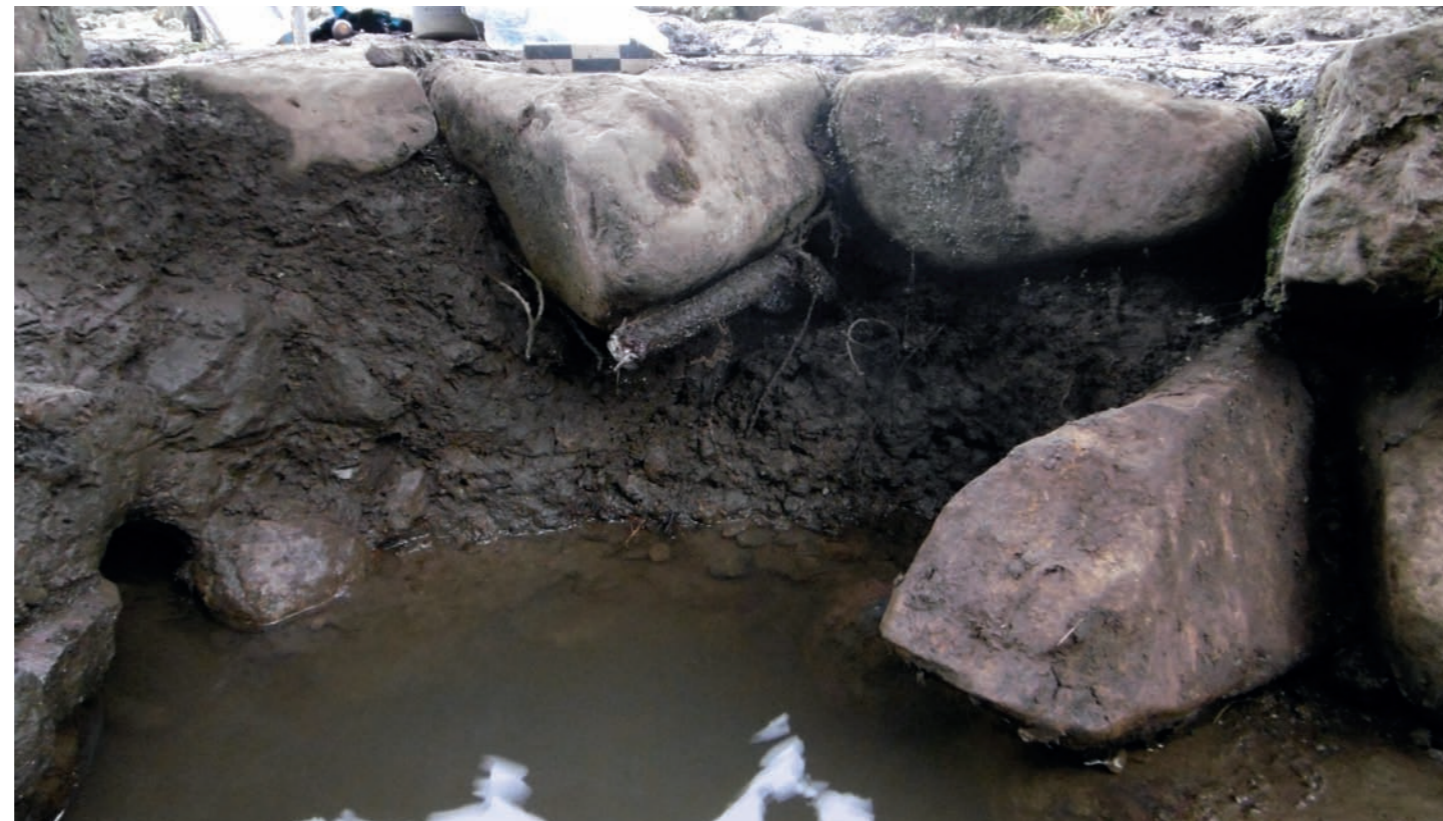
FOTO SEZIONE SUD DI FINE SCAVO
(04/08/2014 I.Torreggiani)

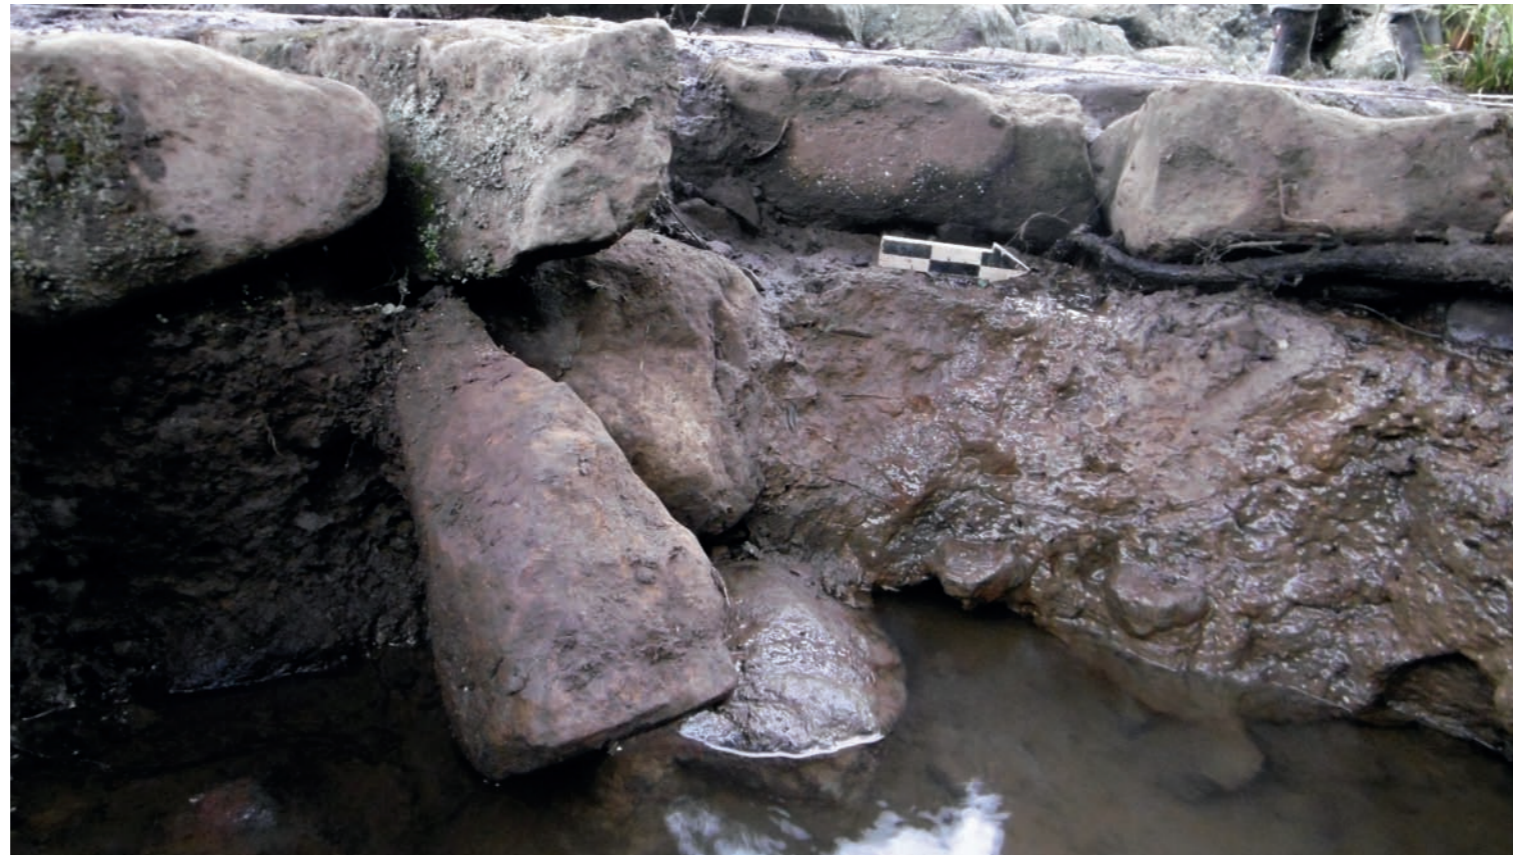
FOTO SEZIONE OVEST DI FINE SCAVO

(04/08/2014 I.Torreggiani)

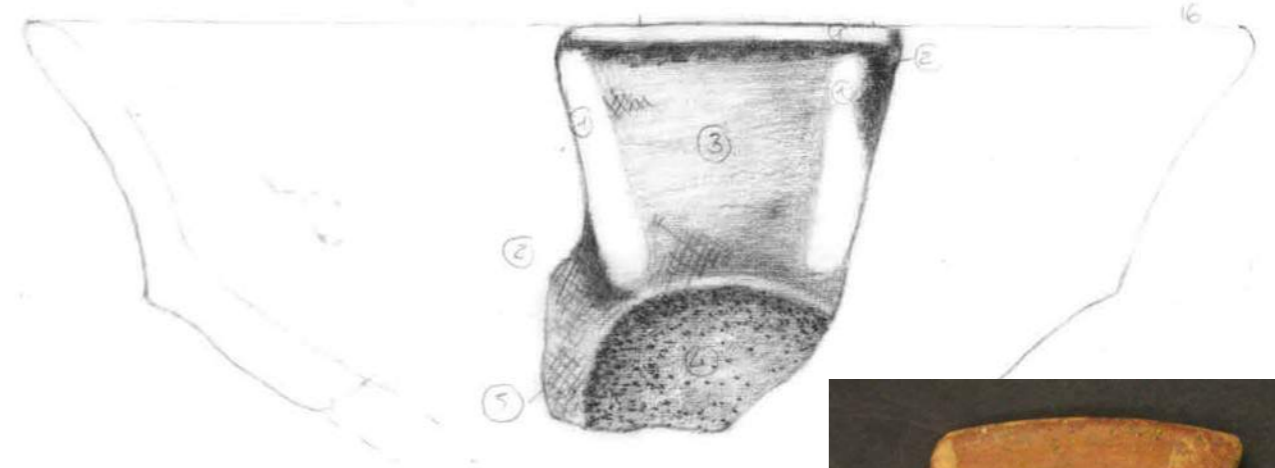
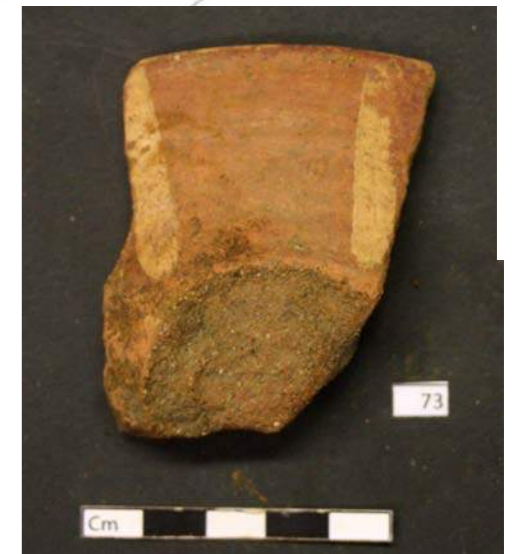
Op 49 NJ 1-5 (0-50 bs) (28.7.14)
lote 20, perfil SO
N°73 IT (18.9.14)

Frammento N°73. sezione SO, 28.7.14
Irazú Línea Amarilla; R43, D67

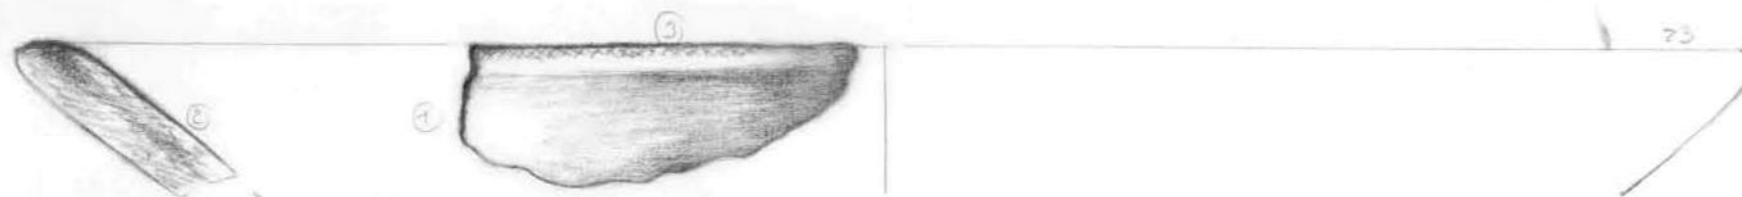
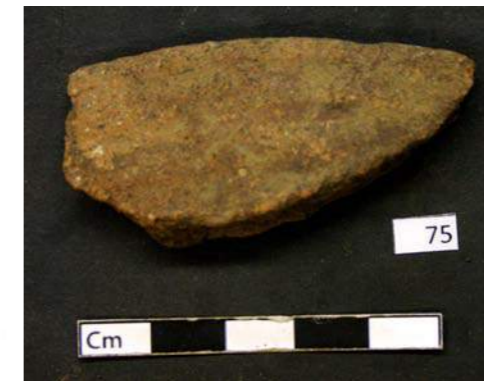
Op 49, NJ 1-2 (0-20 bs) Perfil 20, 06.16
24.7.2014
N°75
IT (23.9.14)

Frammento N°75. sezione 16, 24.7.14
La Cabaña, non definito.

- ① 5YR dark reddish grey 4/2
- ② 7.5YR brown 4/2
- ③ (murch) F/5 2.5/2 (murch)
